# A AMEAÇA QUE VEM DO MAR: A ÁREA DE RISCO DA PRAIA DE ATAFONA (RJ-BRASIL)

Cláudio Henrique Reis  
Departamento de Geografia de Campos  
Instituto de Ciências da Sociedade e Desenvolvimento Regional  
Universidade Federal Fluminense (UFF)  
[claudioreis@id.uff.br](mailto:claudioreis@id.uff.br)

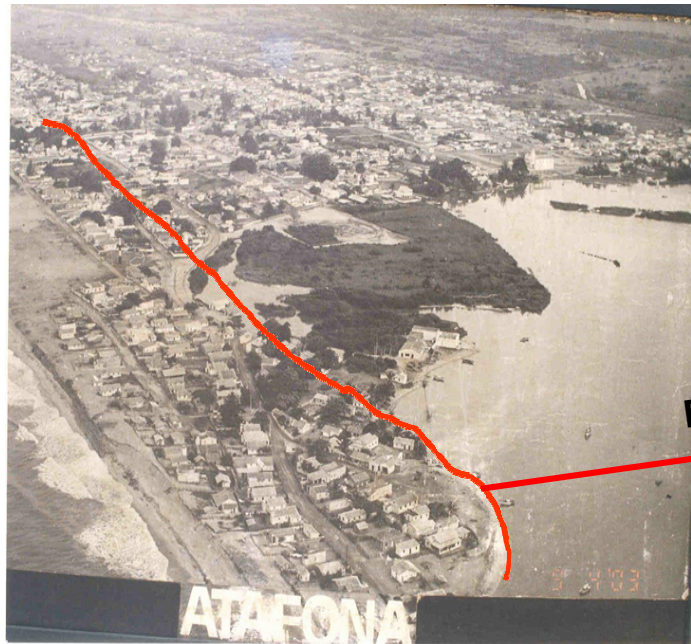
Foto aérea de 1974

Recuo da linha de costa

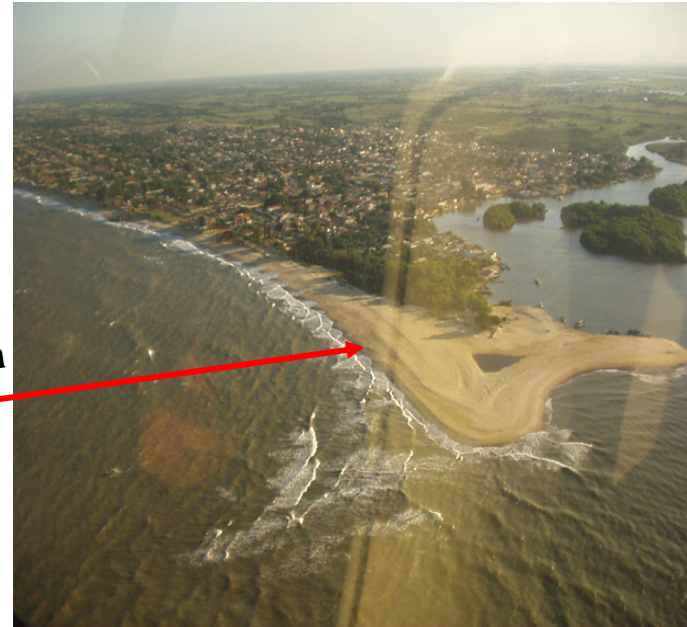
Foto aérea de 2003

29 anos

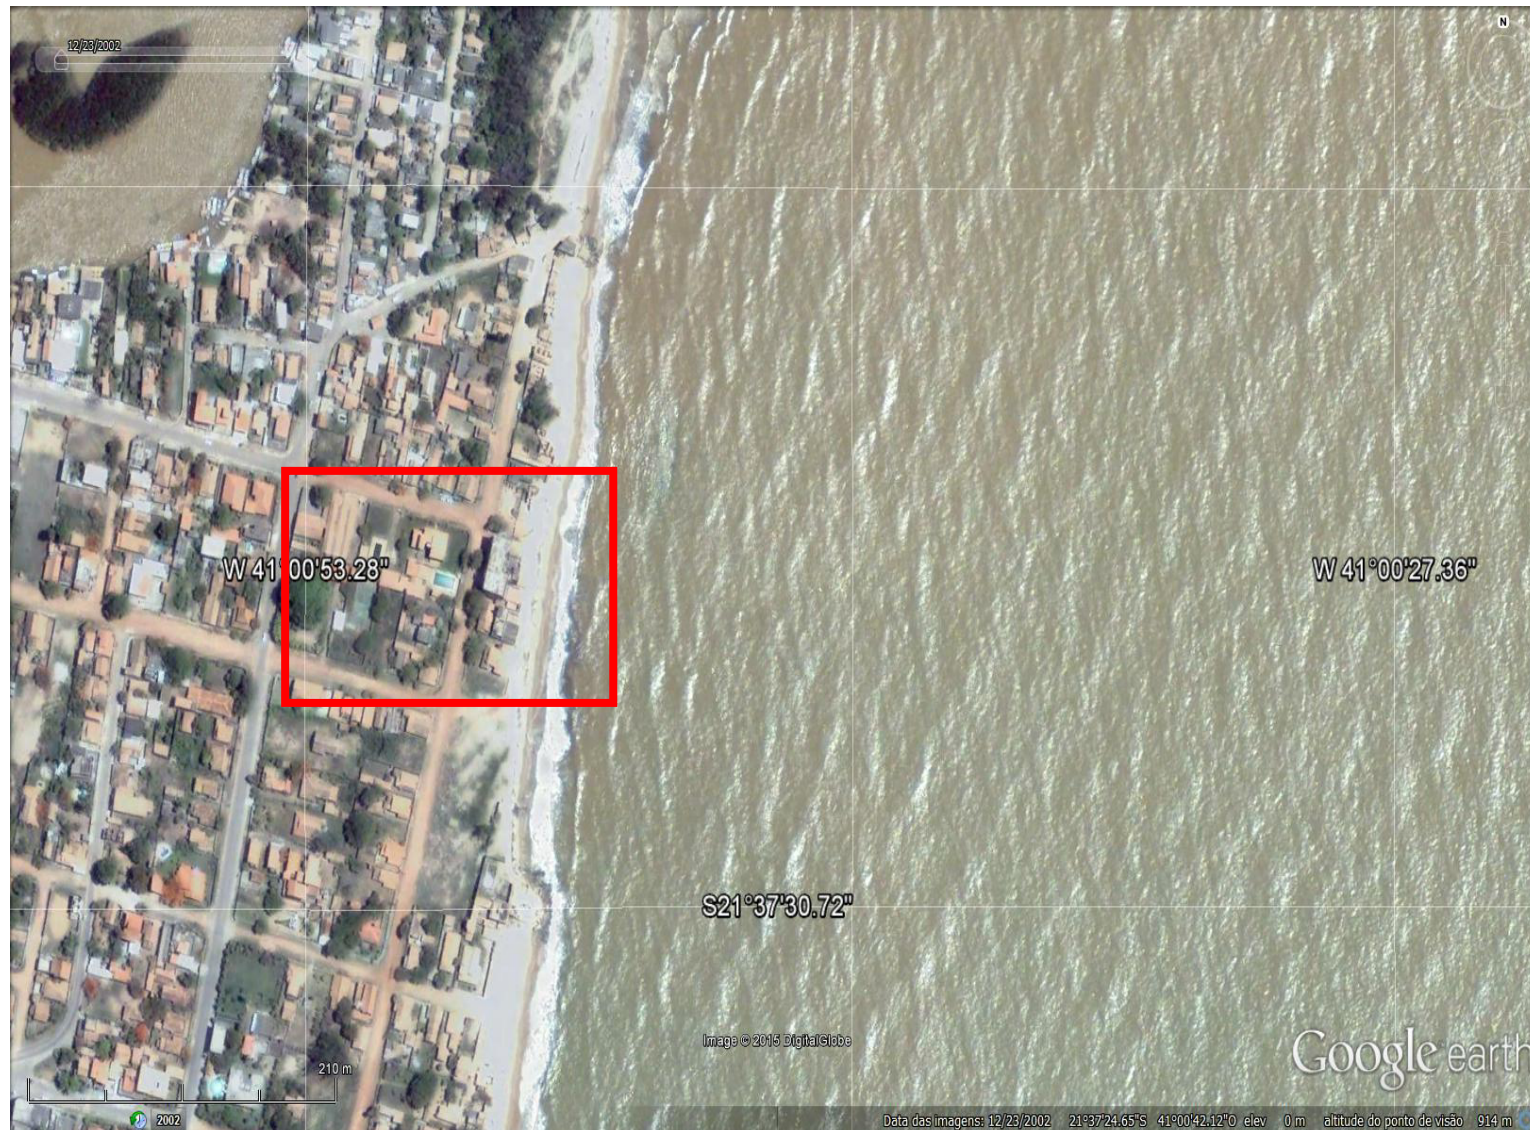
23/12/2002

Para exemplificar a **identificação dos elementos naturais e sociais que evidenciem o risco** a que está sujeito o edificado e as populações, e a sua amplitude, relacionado com o avanço do mar e das dunas nesta área, **utilizamos algumas imagens do Google Earth** para evidenciar este processo.

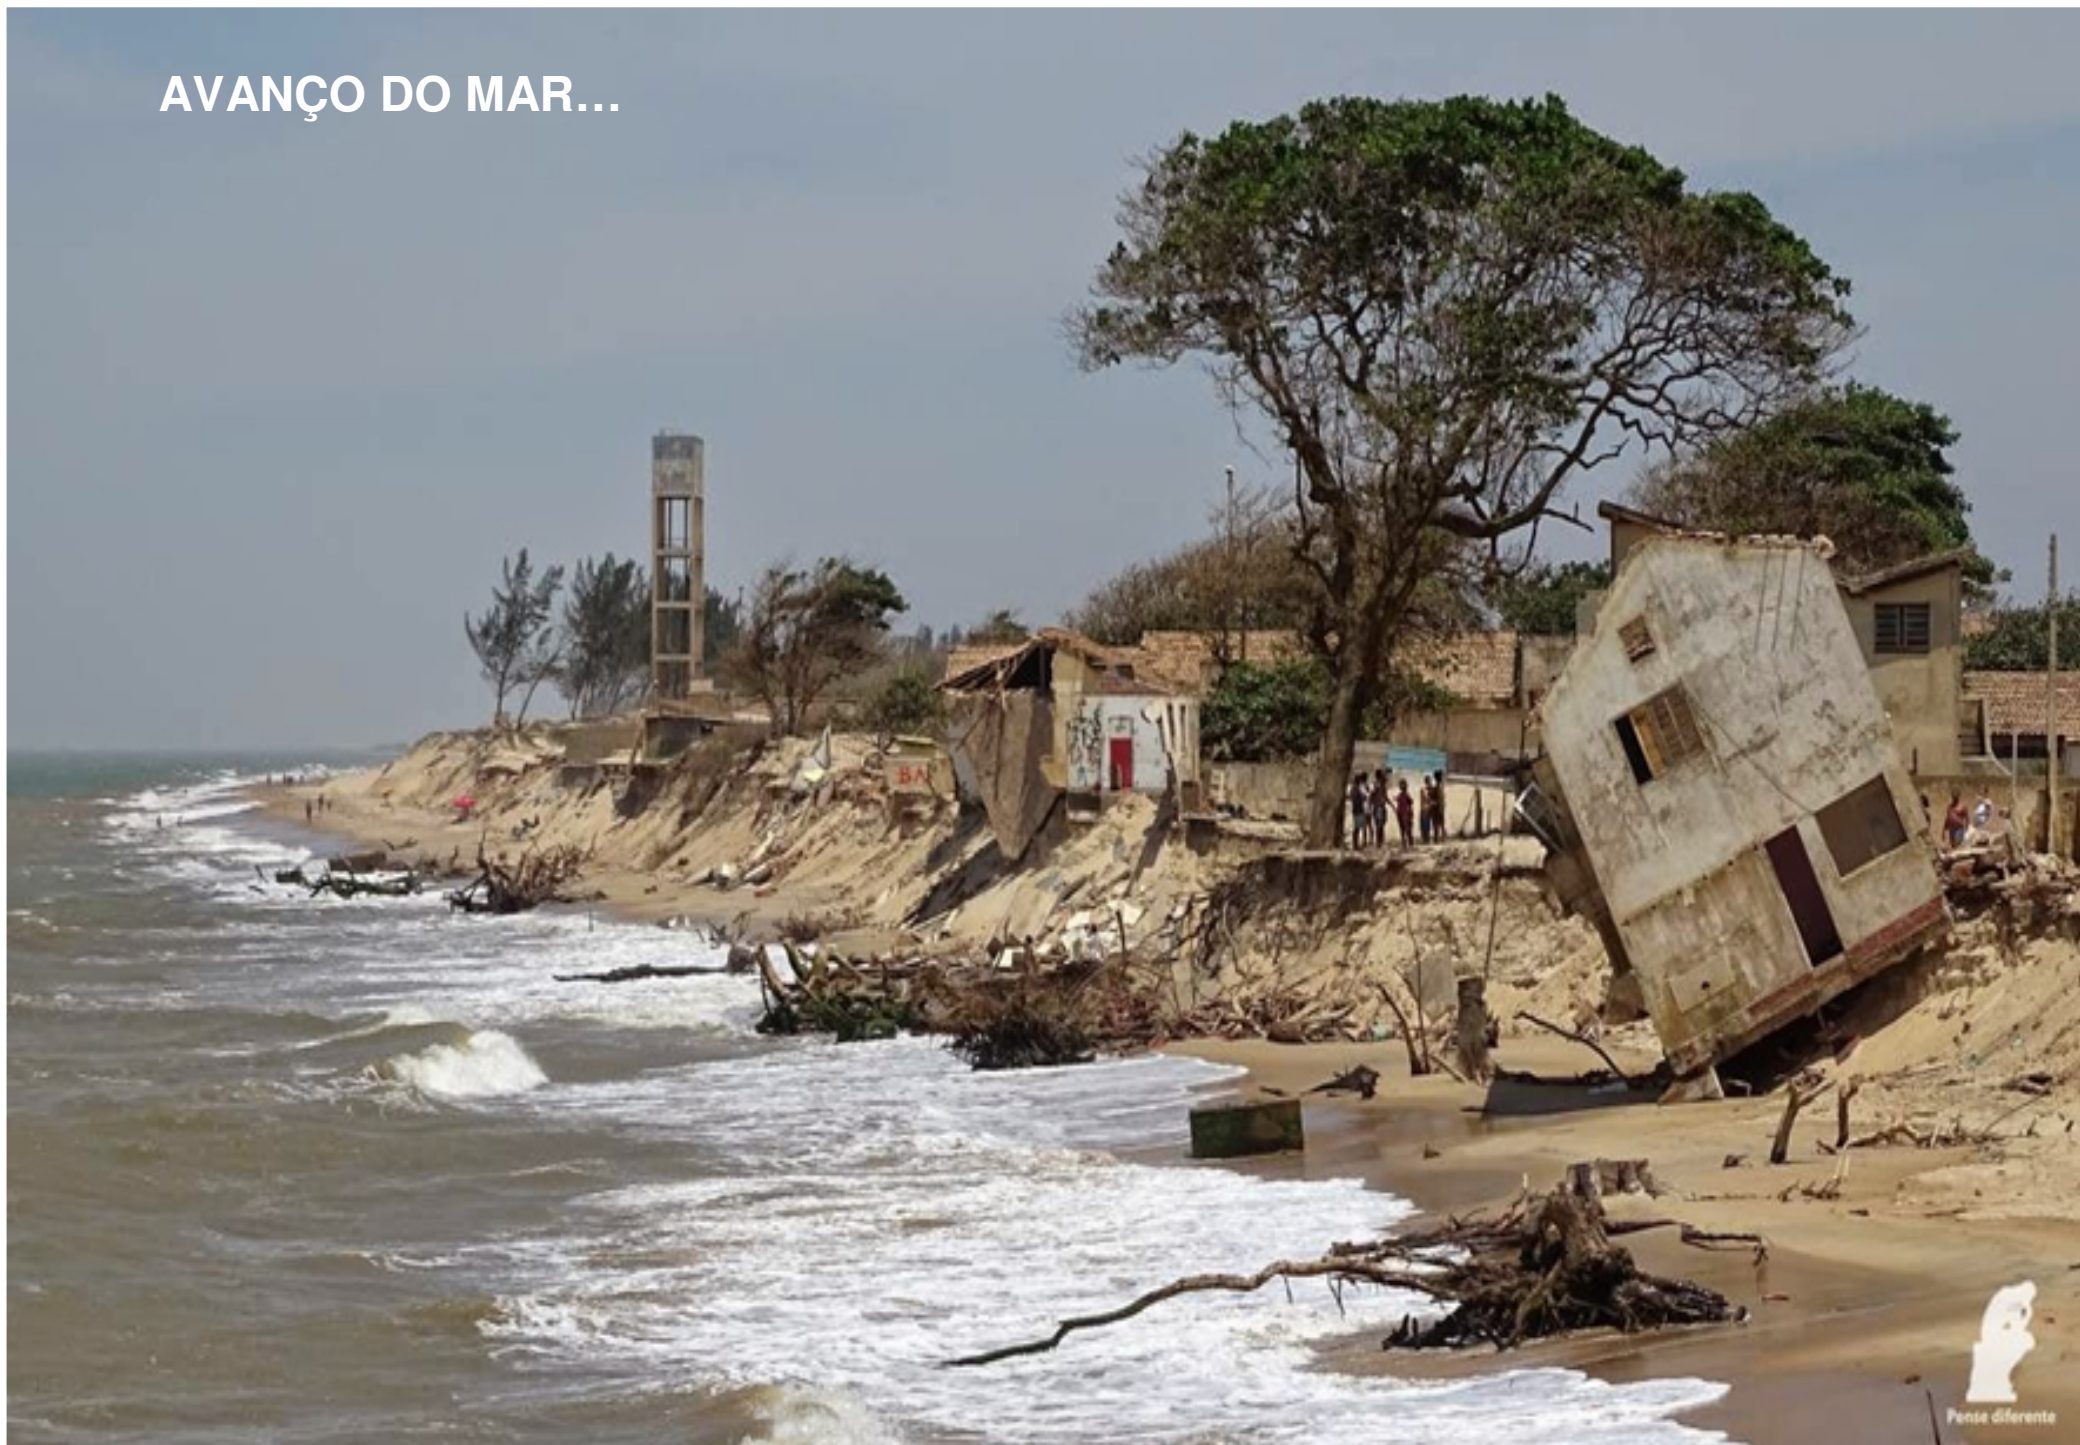
AVANÇO DO MAR...

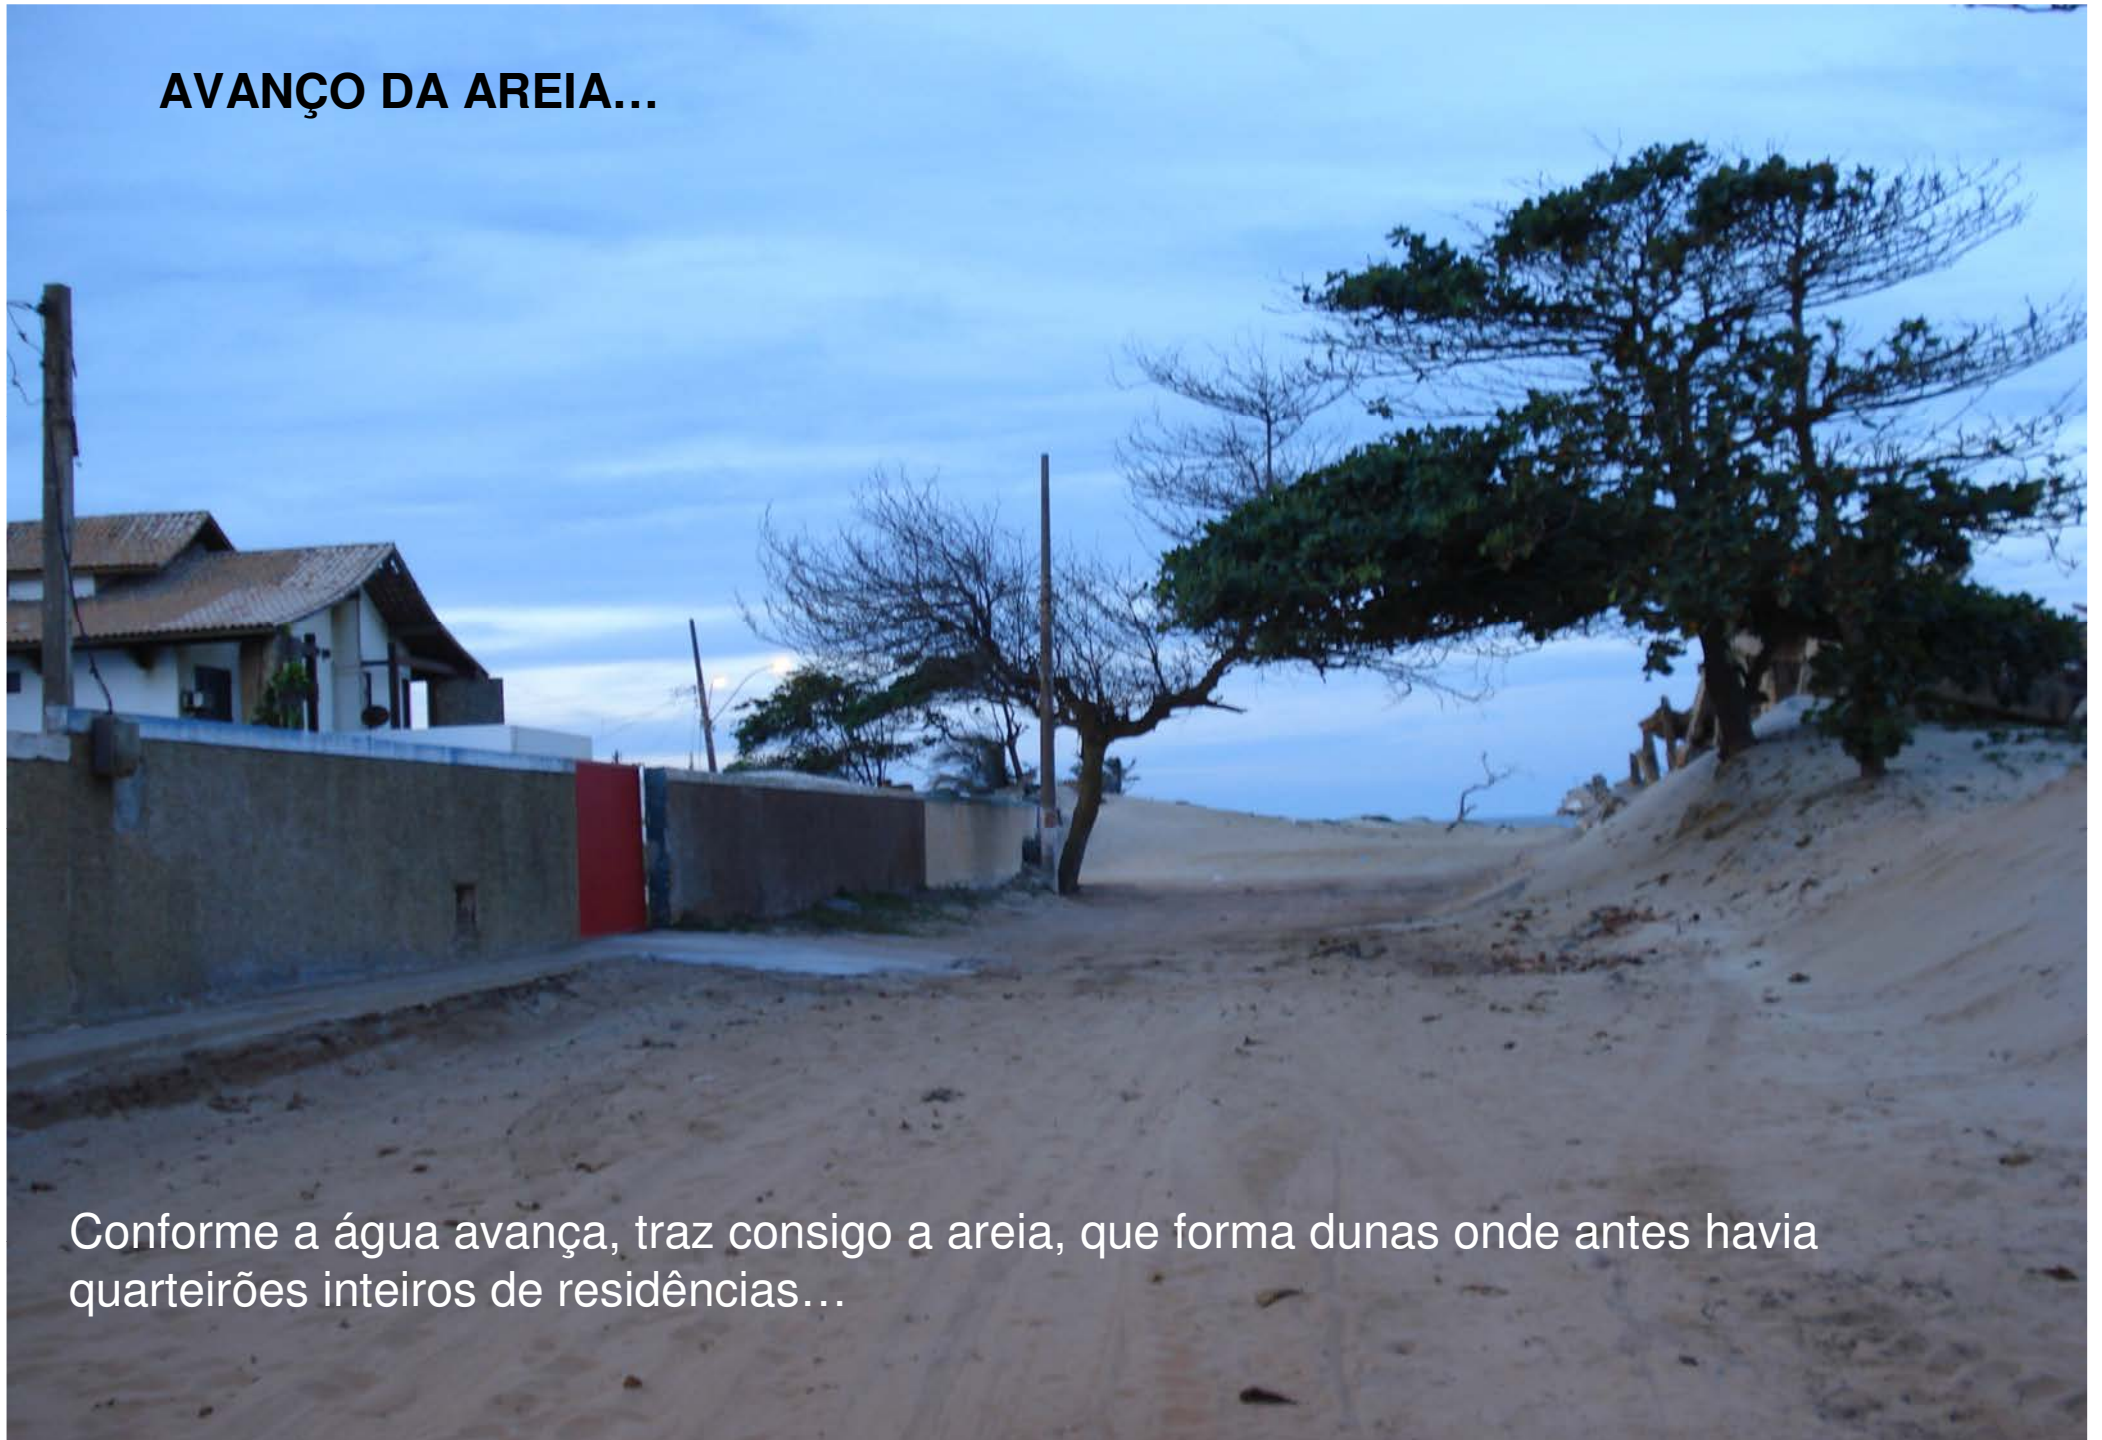
Conforme a água avança, traz consigo a areia, que forma dunas onde antes havia quarteirões inteiros de residências...
